LAUDO TÉCNICO DE MAQUINAS PESADAS
MOTONIVELADORA GD 555
Nº de Serie da máquina: B10X001
Laudos Nº00580224

Prefeitura Municipal de Capão Bonito do Sul/RS

Julio César Evaldo
Engenheiro Mecânico
CREA/SC: 1991168-8

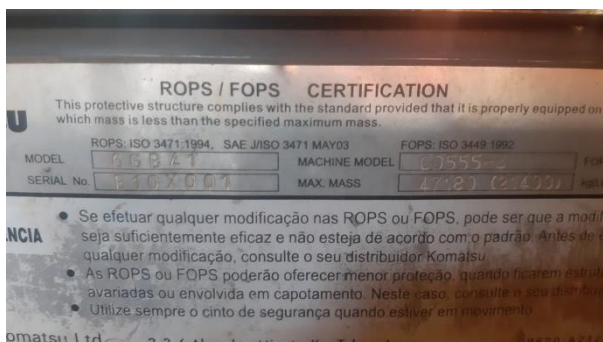
Foto 01: Plaqueta de identificação e seu número de série da MOTONIVELADORA GD 555.

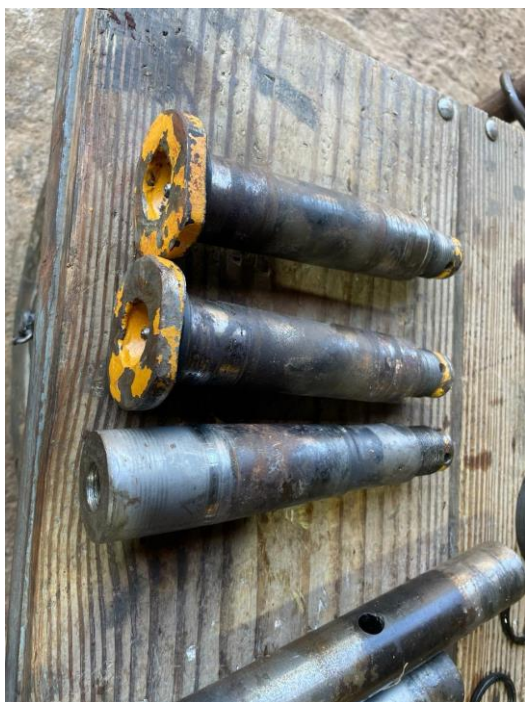
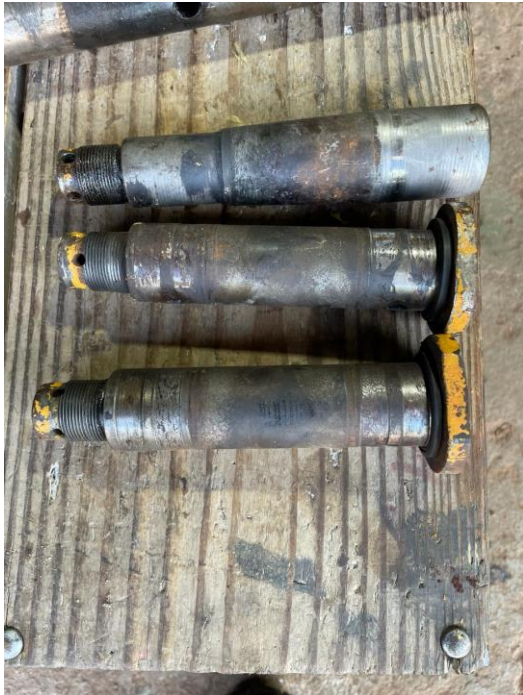
Fotos 02 e 03: Peças relacionada com desgaste e danificada, sendo necessário sua troca.

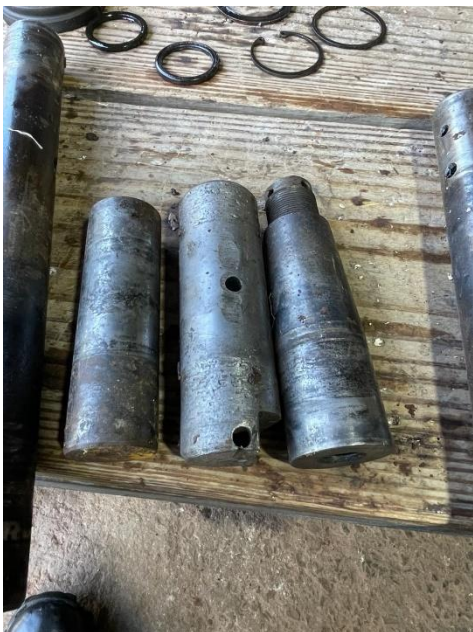
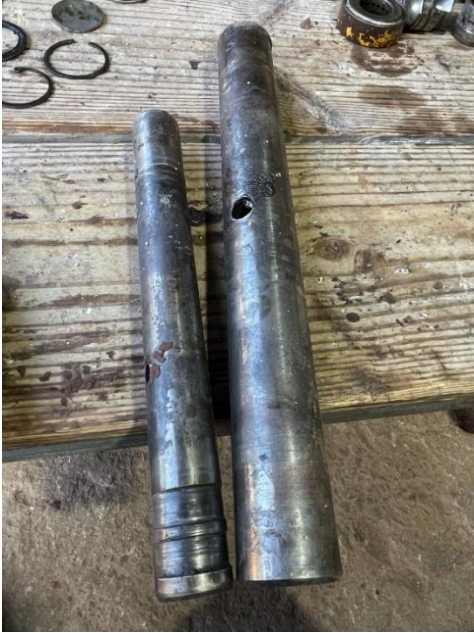
Fotos 04 e 05: Peças com alto desgaste, gerando folgas e danificadas, sendo necessário sua troca.

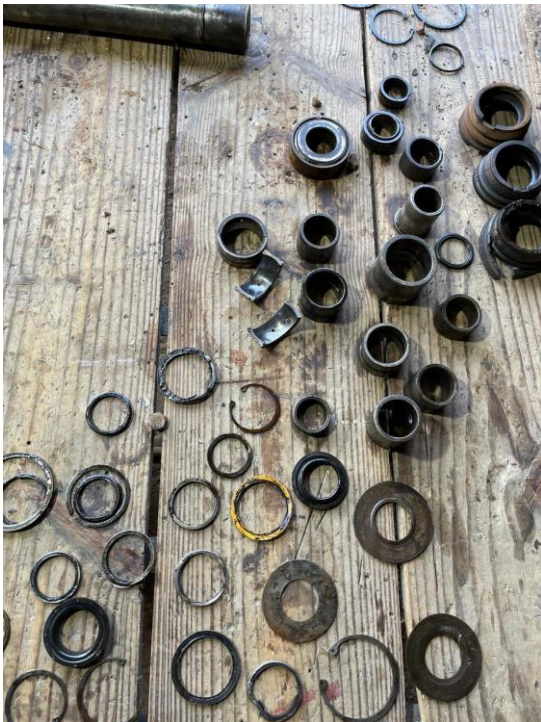
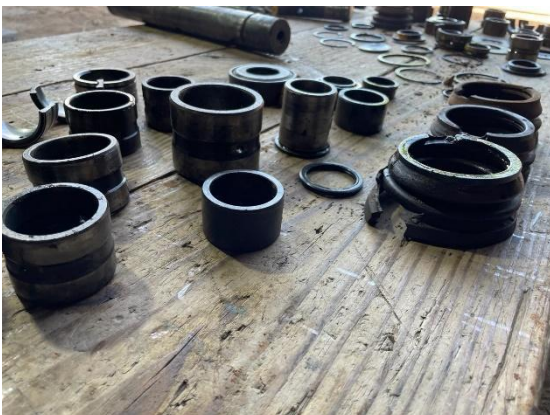
Fotos 06 e 07: Peças danificadas, com desgastes, sendo necessário sua troca.

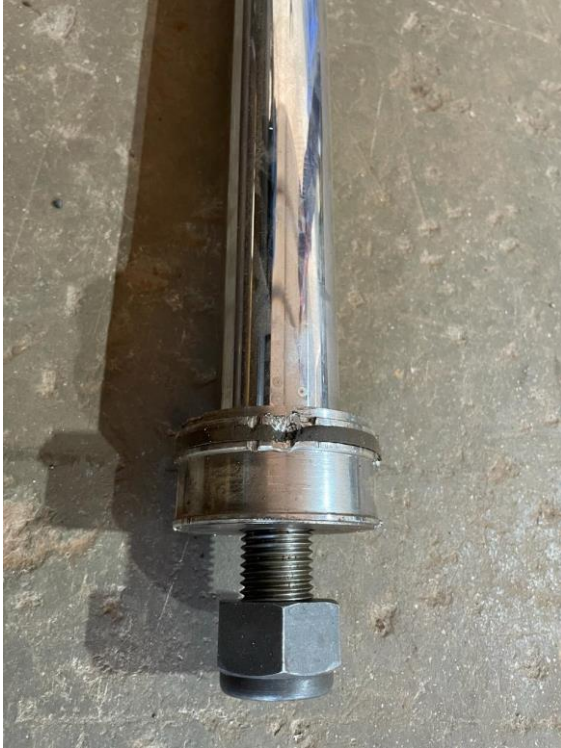
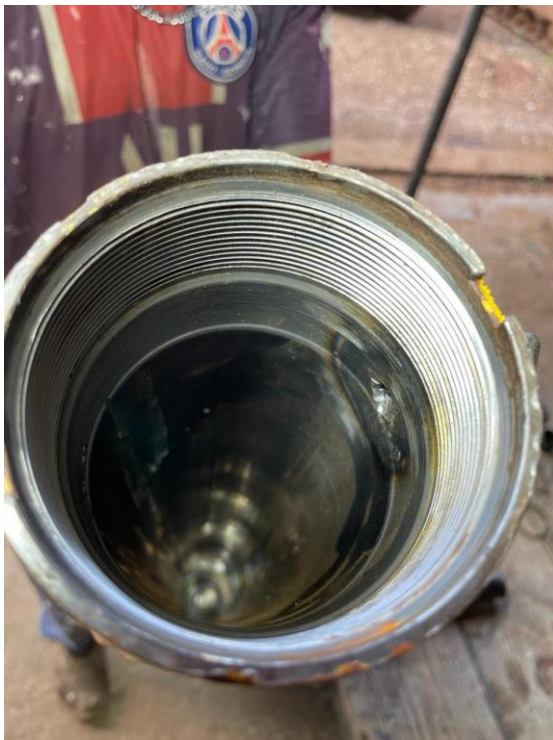
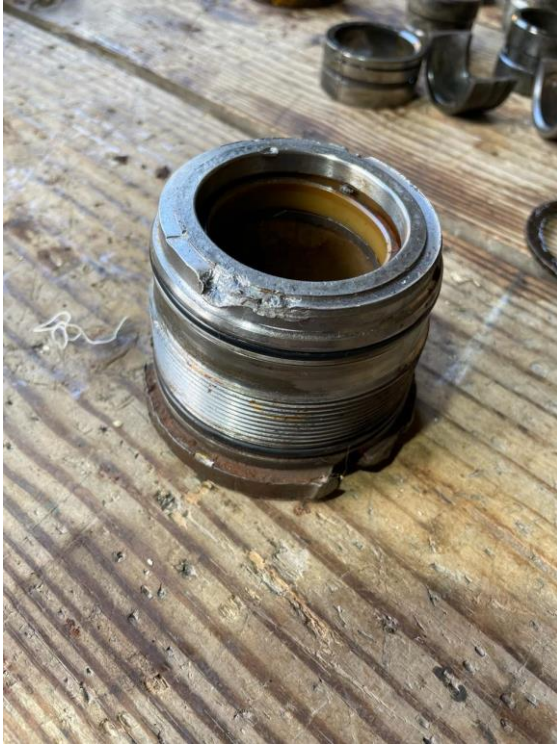
Fotos 08, 09 e 10: Peças danificada, gerando um desgaste, sendo necessário a troca do conjunto para seu melhor funcionamento.
